VORTRAG

Entwicklung und Funktion der Chorabschränkungen in Schweden vor 1700

Anna Nilsén

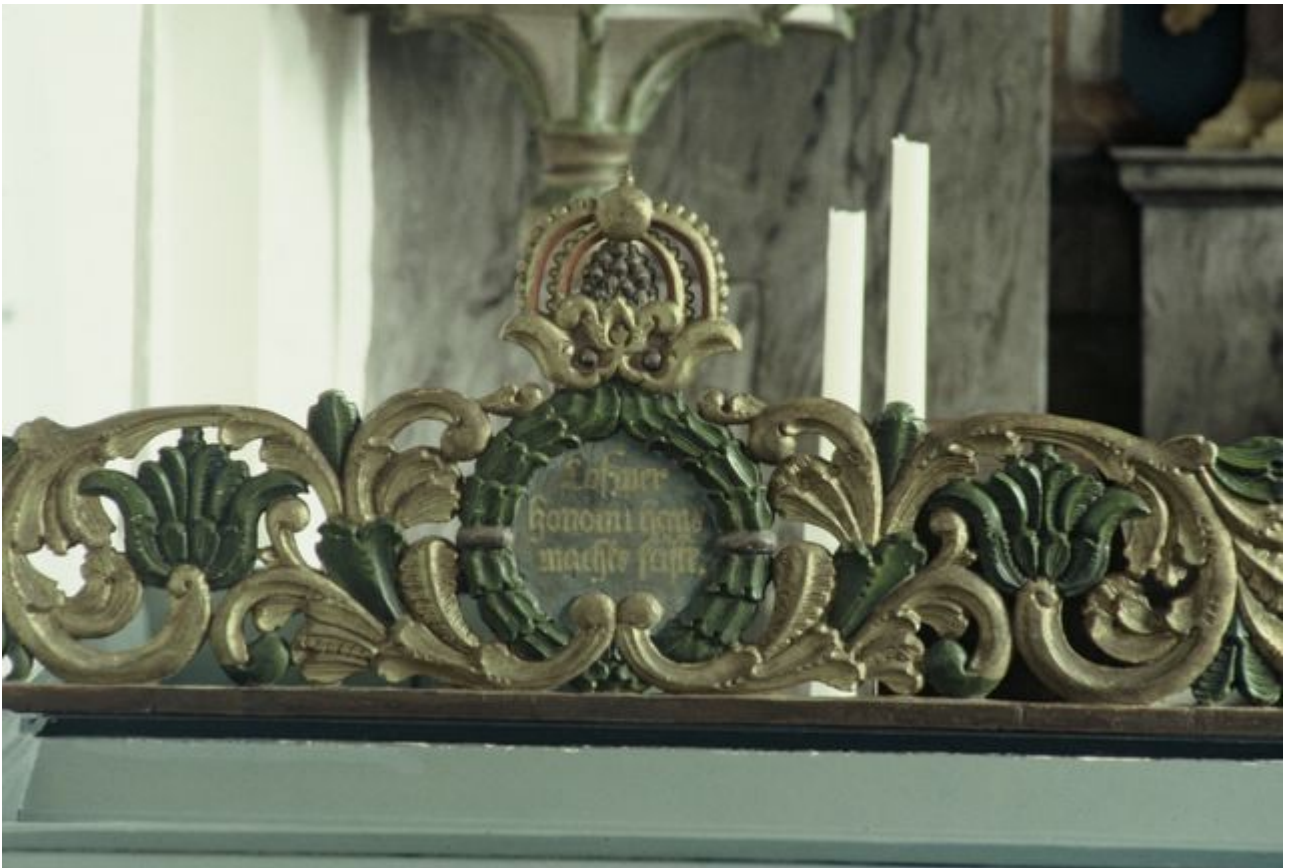
Bild 1. In der Kirche zu Hög, Hälsingland, ist Schmuck aus den 18. Jahrhundert noch bewahrt. Wir sehen hier die schön geschnitzten Ornamente auf den vordersten Bänken. Photo Anna Nilsén.

Ich hoffe heute, ein wenig Licht auf die Entwicklung der Gestaltung der Chorgrenze in den schwedischen Dorfkirchen zwischen 1100 und 1700 werfen zu können. Meine Untersuchung dieses Materials (*Focal Point of the Sacred Space*, Uppsala 2003) umfasst zwar eine weitergefaßte Zeitspanne und streckt sich bis zur Jahrhundertwende 1900. Die interessantesten Änderungen treten jedoch vor 1700 ein. Aber sowohl vor wie nach 1700 sind die Veränderungen in der Chorgrenze meistens ganz klar mit liturgischen Veränderungen oder mit der Entwicklung der Frömmigkeit verknüpft. Es gibt jedoch auch modisch bedingte Veränderungen, die meistens mit dem Schmuck der Kirche verbunden sind, wie zum Beispiel die schön geschnitzten Ornamente auf den vordersten Bänken, die oft zusammen mit sogenannten Pyramiden oder Urnen im 18. und 19. Jahrhundert als Markierungen der Chorgrenze vorkamen (Bild 1–3). Das Wort Pyramide hat in diesem Zusammenhang sehr wohl etwas mit Feuer und Flammen zu tun.

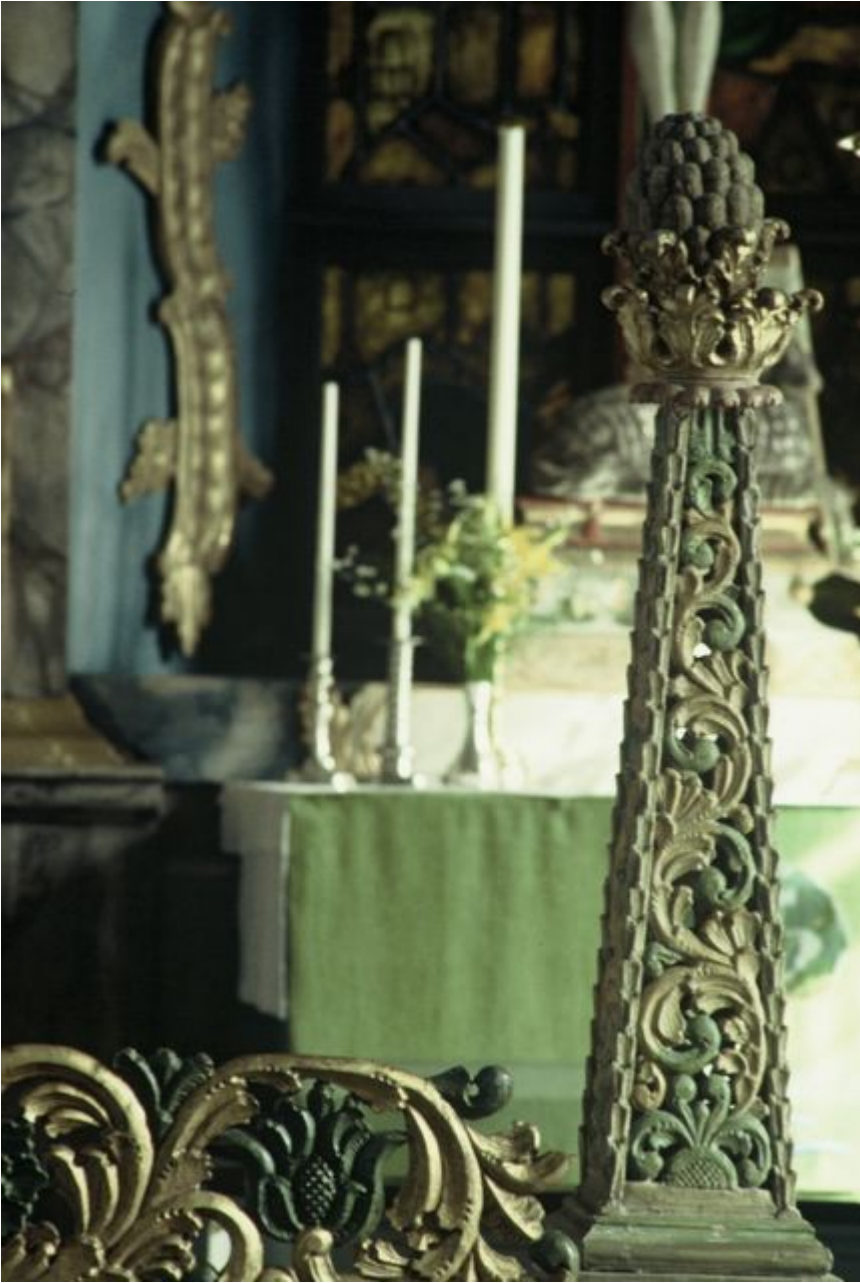
Bild 2. Hög, Hälsingland. Sogennante Pyramiden waren mit den in Bild 1 gezeigten Schnitzereien kombiniert. Sie waren oft mit skulptierten Flammen gekrönt. Photo Anna Nilsén.

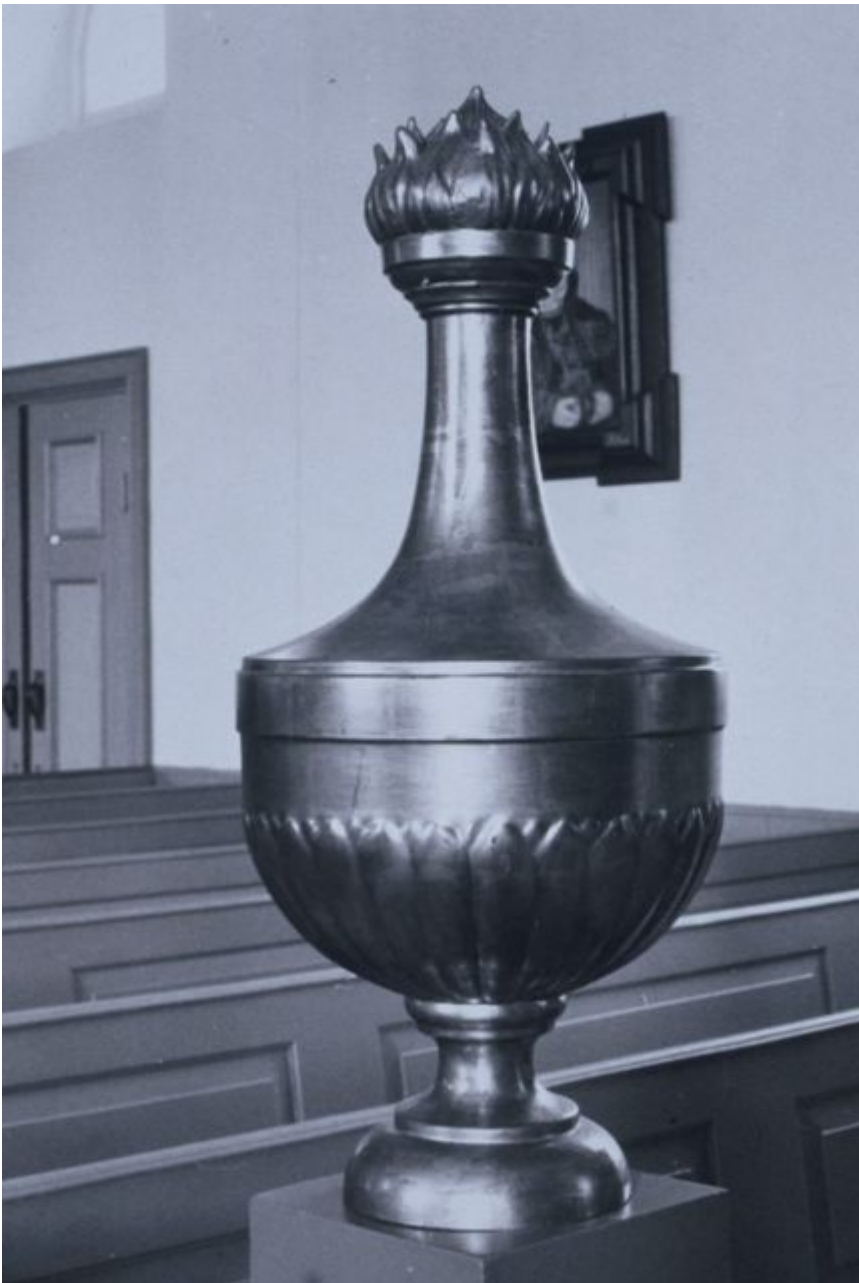
Bild 3. Geschnittene Urnen die oben mit Flammen geziert waren, wurden im 19. Jahrhundert die "Pyramiden" ersetzen. Hier ein Exempel in der Kirche von Fors, Jämtland. Photo Anna Nilsén.

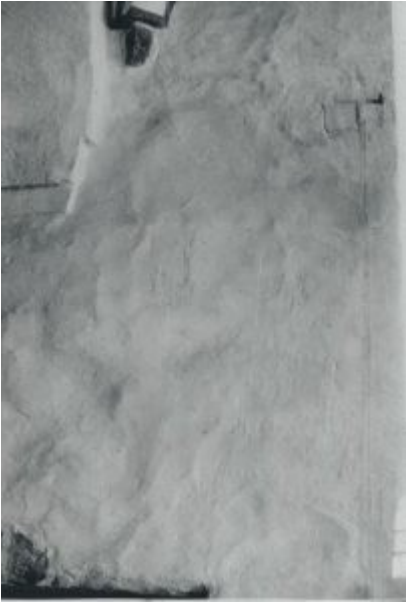
Bild 4. Übertünchte Spuren von abgesägten Balken sind in der Kirche von Nauvo (Nagu) in Finnland auf beide Seiten des Altars zu sehen. Diese rühren wharscheinlich von einer mittelalterlichen Altarschranke her. Photo Anna Nilsén.

Um Missverständnisse zu vermeiden möchte ich gern einige Definitionen geben. Mit der Altarschranke meine ich die Abgrenzung des Hauptaltars vom Chor auf zwei oder drei Seiten, die auch in kleineren Kirchen in einzelnen Fällen vorkamen, wie Spuren zeigen. Meistens hat man aber in den Dorfkirchen nur Vorhänge benutzt, weil auch in den grösseren Kirchen sowohl Schranken als Vorhänge benutzt wurden (Bild 4–5).

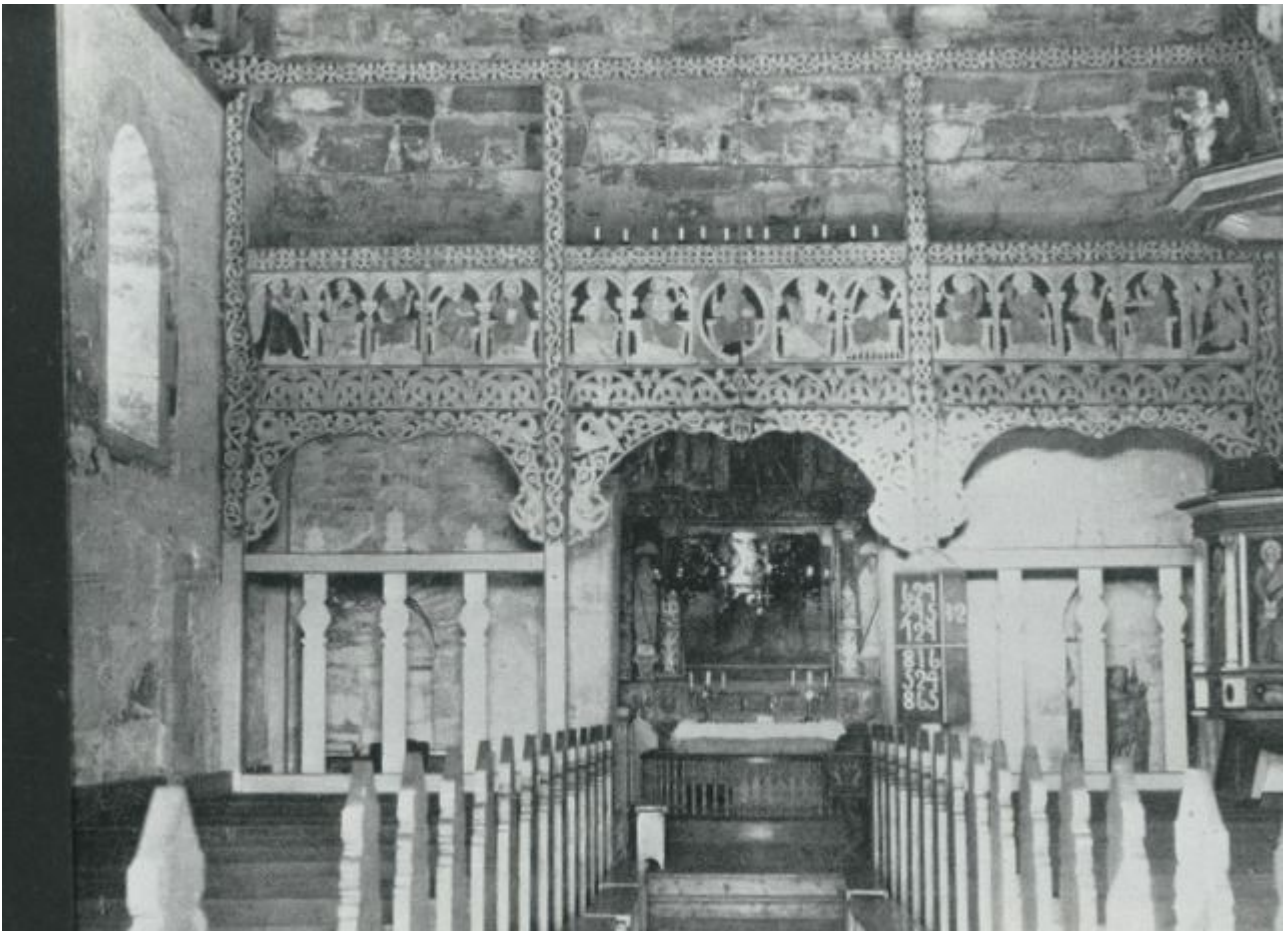
Bild 7. Der Lettner in Kinn, Norwegen (um 1250). Versuch einer Rekonstruktion. Nach A. Schjetlein-Johannessen, Kinn kirkes lektorium (1962).

Die Situation war in Norwegen ähnlich, aber hier gab es vermutlich niedrige Schranken wie in England, auch wenn die Schranke, die wir in Kinn sahen (Bild 7), eine Rekonstruktion ist. Dieser Lettner war aber für die schwedischen Dorfkirchen kein typisches Beispiel.

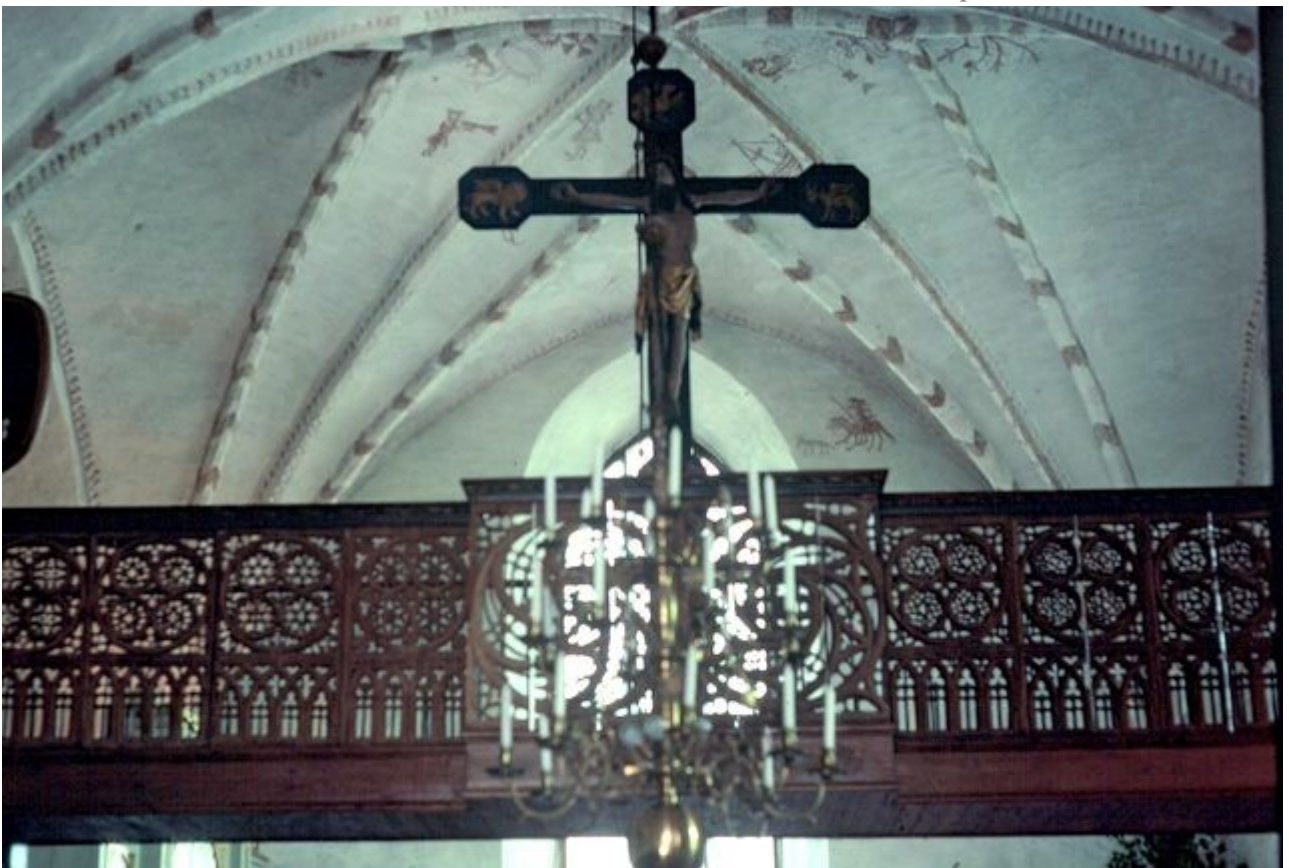
Bild 9. Korpo Kirche, Finnland. Der rekonstruierte Lettner. Photo Anna Nilsén.

Er ist wahrscheinlich nachreformatorisch, denn er hat eine Kanzel in der Mitte wie die nachreformatorischen dänischen Lettner. Der Korpo Lettner mit der schönen gotischen Ornamentik könnte also aus der Mitte des 16. Jhs stammen. In den schwedischen Dorfkirchen hat man im Mittelalter hingegen wahrscheinlich hölzerne Lesepulte für die liturgischen Lesungen benutzt oder vielleicht eher die Lesungen am Altar vorgenommen. Nichts deutet darauf hin, dass die dänischen Lettner die Sicht in den Chor gehindert haben, denn sie standen auf hohen Pfeilern oder waren alternativ hoch in dem Chorbogen plaziert (Bild 8 und 10).

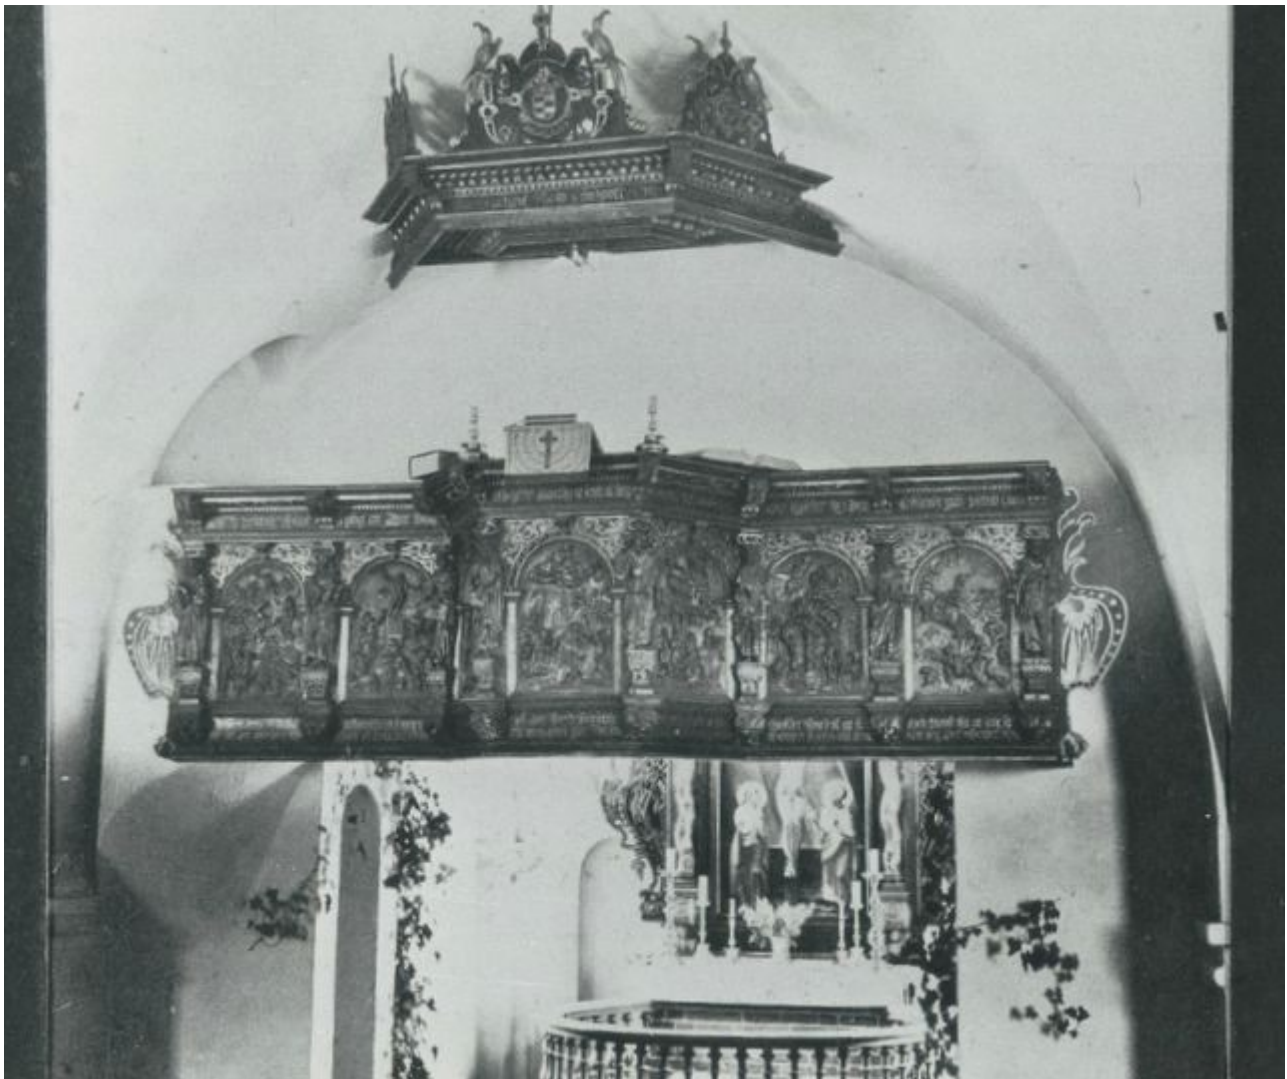
Bild 10. Kropp Kirche, Schonen. Nachreformatorischer Lettner (um 1580). Photo nach Kirkens bygning og brug (1983).

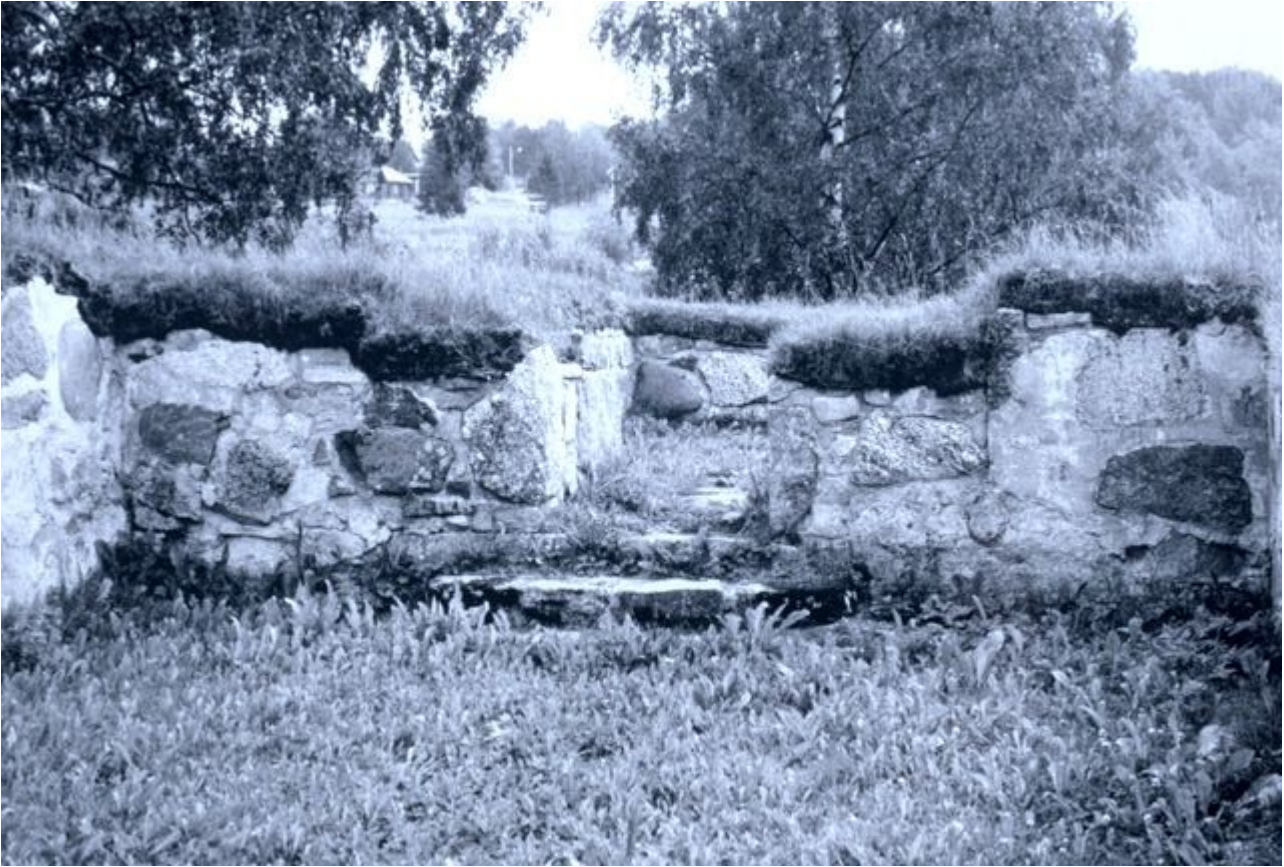
Bild 12. Die Ruine von Sundsjö Kirche in Jämtland. Photo Anna Nilsén.

Ein anderes Beispiel ist die Ruine der ältesten Kirche von Sundsjö in der Provinz Jämtland, deren Choröffnung etwa 90 Centimeter breit war (Bild 12).

Hier war der Chor kaum breiter als diese Öffnung, und es gab gerade genug Platz für den Priester am Altar. Für seitliche Altäre im östlichen Teil des Langhauses war kein Platz. Dies alles besagt vielleicht etwas vom über die bescheidene Ausgestaltung des damaligen Gottesdienstes in den Dorfkirchen. Auch der Heiligenkult war damals sicherlich noch kaum ausgeprägt. Die praktisch-theologische Forschung meint, dass die Predigt in den Dorfkirchen bis Mitte des 15. Jahrhunderts normalerweise nur aus einer einfachen Texterklärung nach der Lesung des Evangeliums bestand. Thematische Predigten sind erst später belegt (Roger Andersson, *Postillor och predikan*, Stockholm 1993).

die ältesten Kirchen in Norwegen typisch. Keine Schranken waren in diesen schmalen Öffnungen vorhanden. Um die Heiligkeit des Chores im Vergleich zum Langhaus zu markieren, war der Fussboden des Chores erhöht, wie man es in der Ruine von Sundsjö in Jämtland noch sehen kann (Bild 12). In Norwegen hat man belegt, dass man in Kirchen mit so einer schmalen Choröffnung den Chor jeweils mit einer Tür schließen konnte (Edith M Nygaard, *De romanske steinkirkene i Telemark*, Magisterabhandl. Oslo1996).

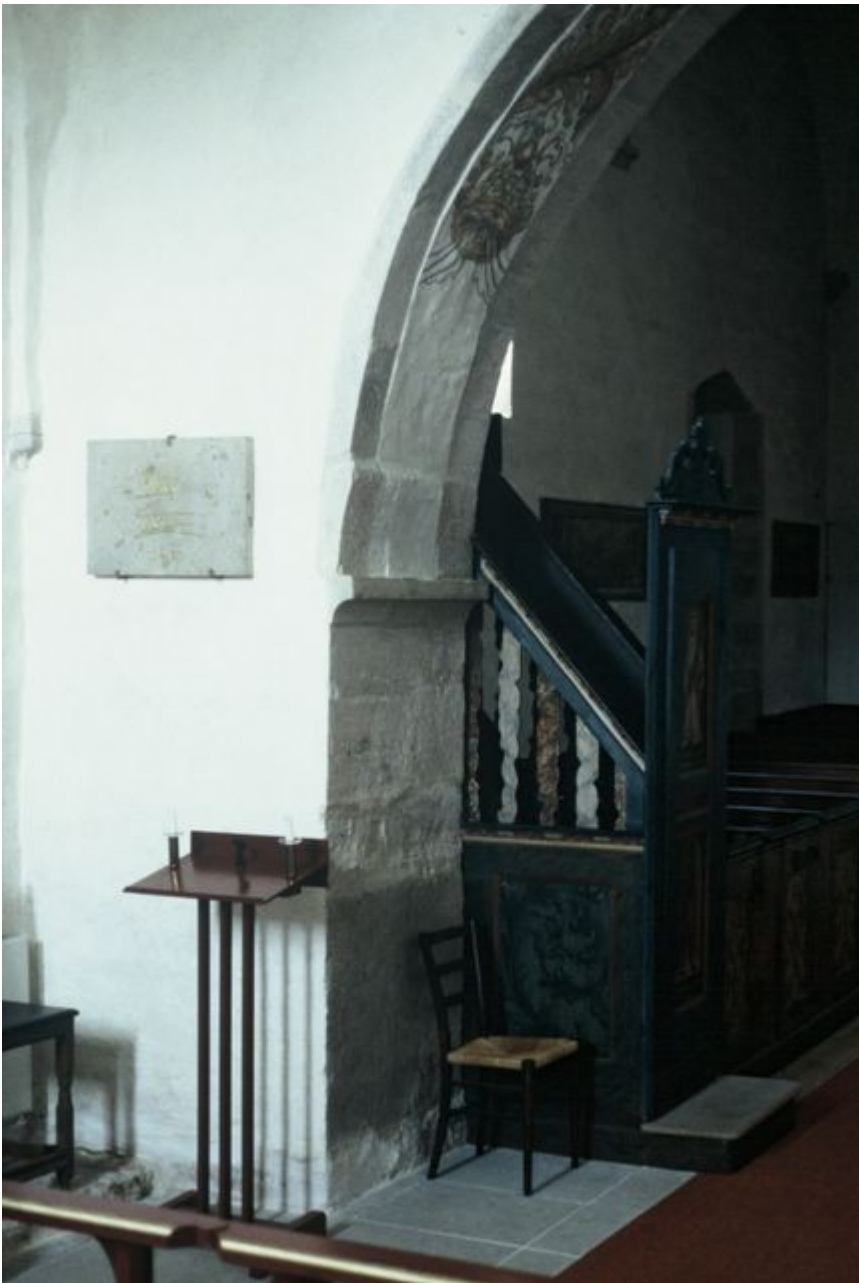
*Bild 13. Der Chorbogen von Tingstäde Kirche auf Gotland vom Chor gesehen. Man sieht hier die Spur eines kleineren Bogen.
Photo Anna Nilsén.*

Es gibt auch archäologische Indikatoren dafür, dass während des 12. und frühen 13. Jahrhunderts eine trennende Wand mit zwei Öffnungen zwischen Chor und Langhaus stellenweise vorkam. Trennende Wände dieser Art sind in Südschweden und auf Gotland belegt. In Mittelschweden kenne ich jedoch nur ein Beispiel, die ursprüngliche Choröffnung der ersten Domkirche zu Uppsala, heute Alt-Uppsala. Wir sehen in der Kirche von Tingstäde auf Gotland (Bild 13) Spuren so eines doppelten, romanischen Choreingangs, wo jetzt lediglich eine weite und breite, hochgotische Choröffnung zu finden ist.

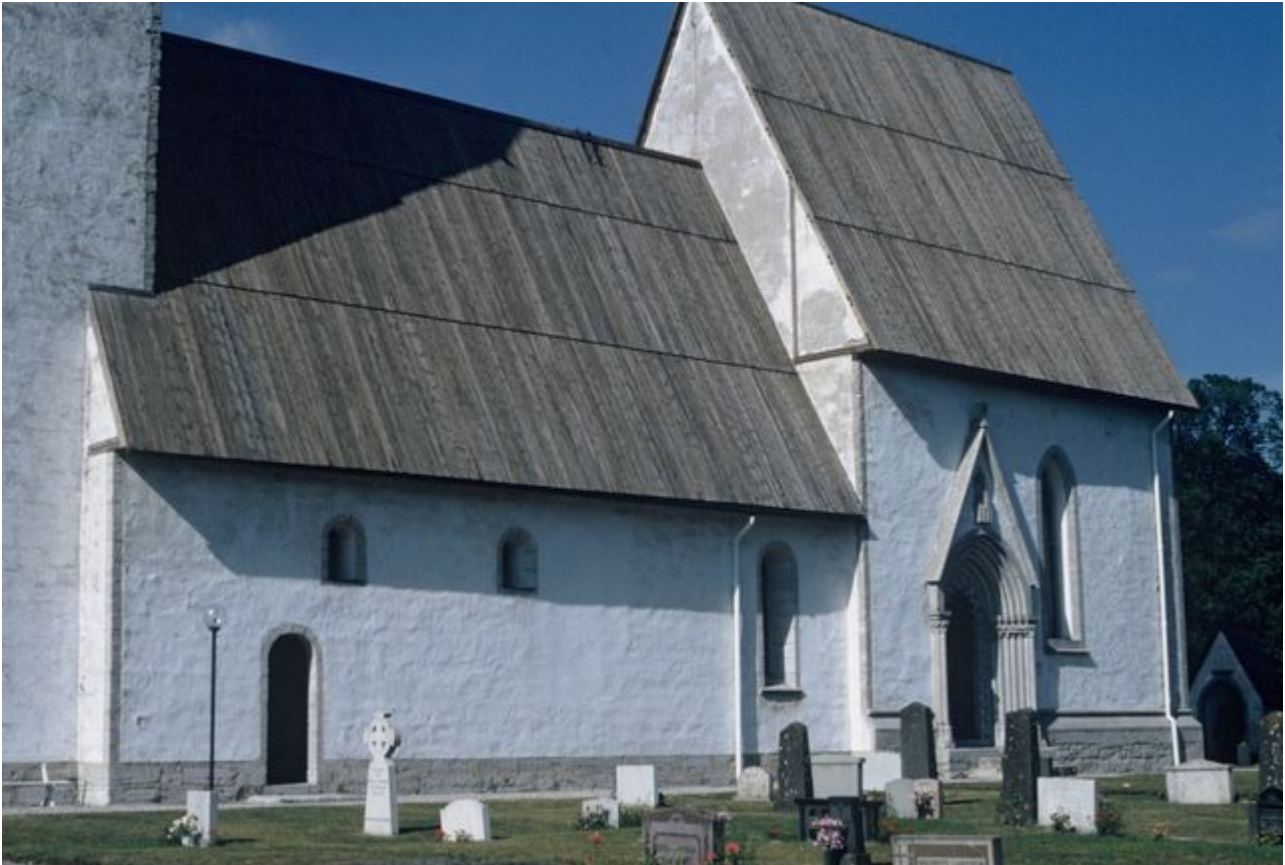
Bild 14. Garda Kirche, Gotland, mit ihrer romanischen Langhaus und hochgotischen Chor. Photo Anna Nilsén.
Die Wände zwischen Chor und Langhaus wurden abgebrochen, oder bekamen weite und hohe Öffnungen zwischen den beiden Räumen wie in Tingstäde auf Gotland (Bild 13). Andere Beispiele sind die Chorbogen in Vendel oder Tensta, Uppland (Bild 15–16).

Um 1275 beginnt in Schweden ein umfassender Umbau der alten romanischen Kirchen, die manchmal neue, grosse und geräumige Chorgebäude bekamen. Auf Gotland kann man solche besonders gut erkennen, wo der Neubau des Langhauses nie zu Stande kam (Bild 14).

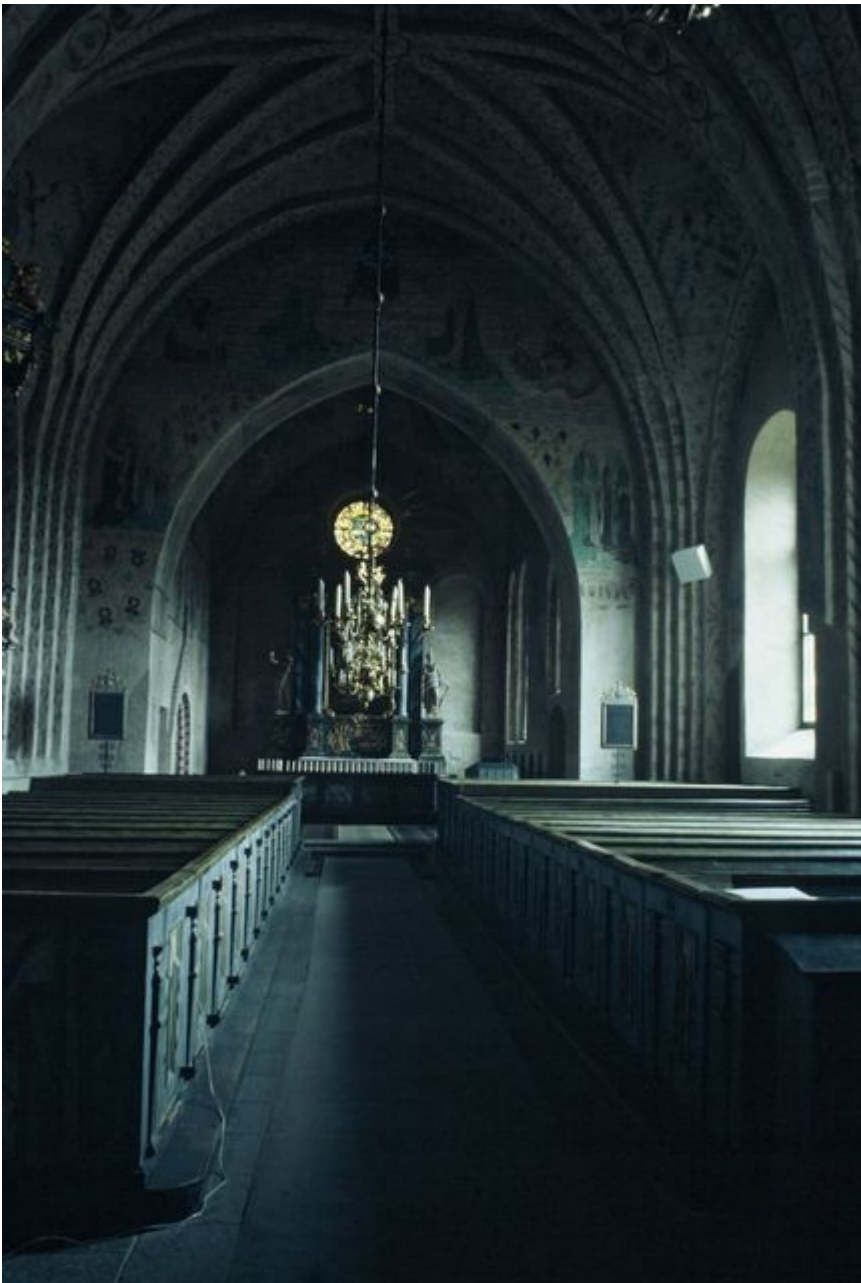
Bild 15 Vendel Kirche, Uppland. Interieur gegen Ost. Photo Anna Nilsén.

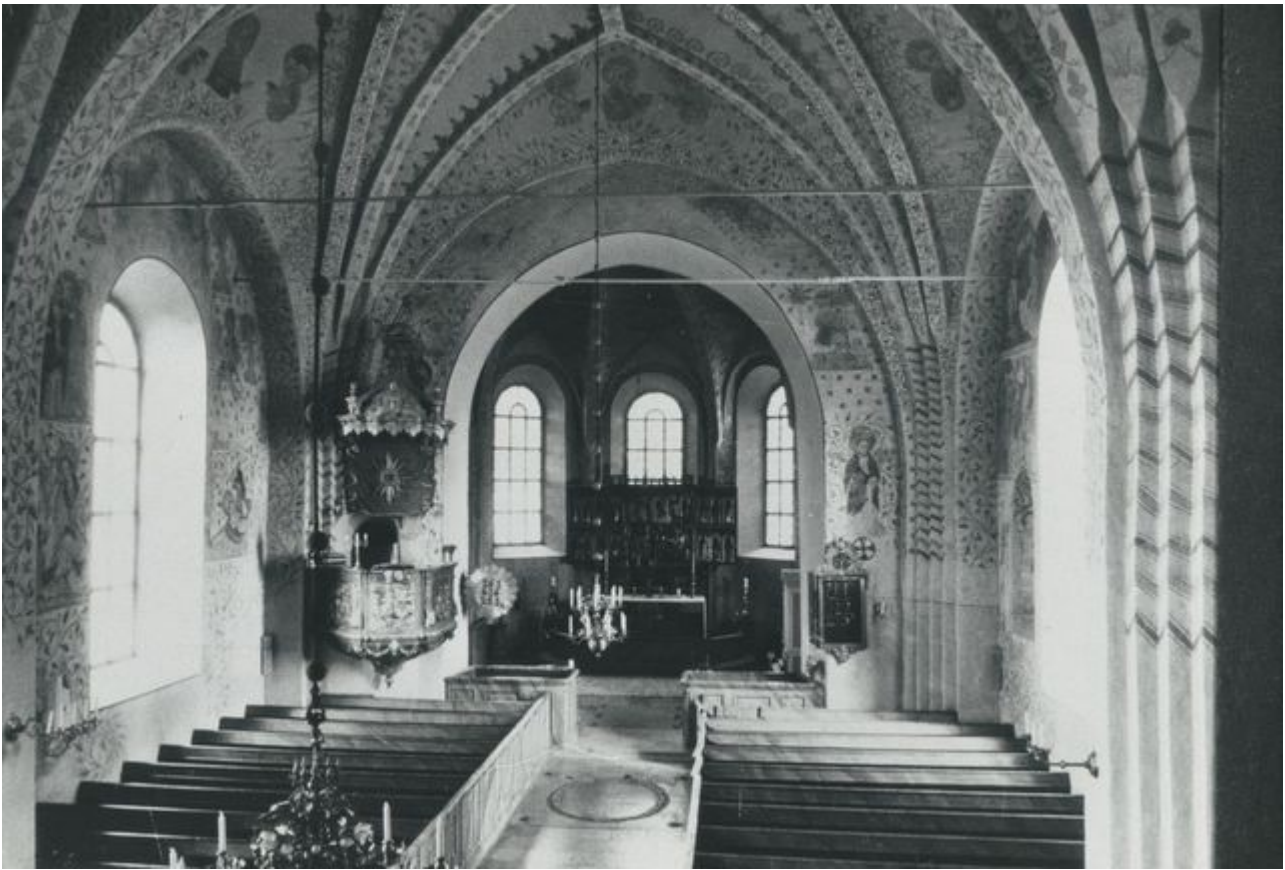
Bild 16. Tensta Kirche, Uppland. Interieur gegen Ost. Photo Anna Nilsén.

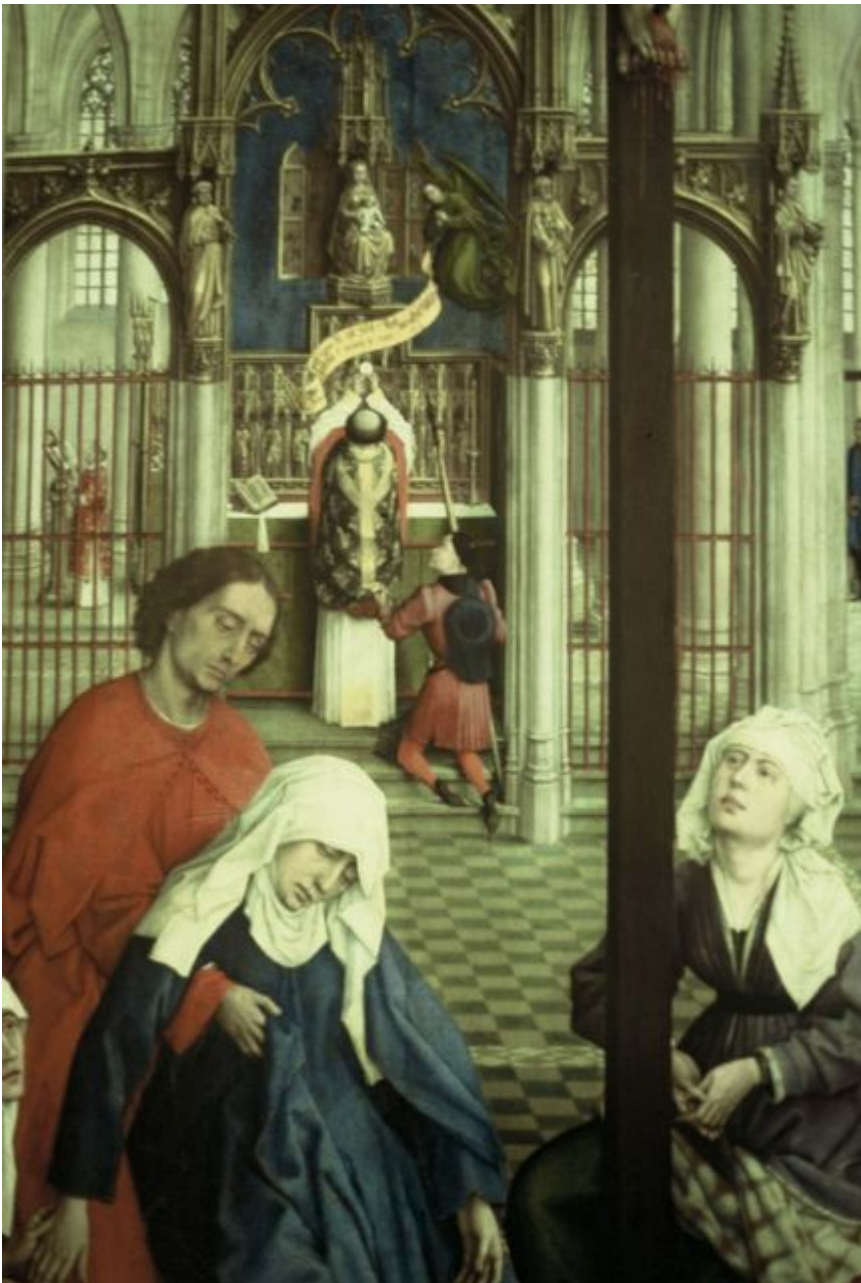
Bild 17. Rogier van der Weiden (um 1453–55). Diese Malerei zeigt ein Kircheninterieur mit dem Priester am Laienaltar die Messe zelebrierend. Detail. Photo Anna Nilsén.

Meistens baute man aber neue Kirchen, und diese Neubauten sind überwiegend Saalbauten, das heisst Kirchen ohne separaten Chor. Es gibt in Schweden auch keine Anzeichen dafür, dass man den neugewonnenen Einblick in den Chor mit hohen Schranken blockiert hat. Ich spreche hier von den Dorfkirchen. Die grösseren Kirchen mit ihrer umfassenderen Liturgie brauchten noch einen separaten Chor. Für die Messen der Gemeinde gab es in diesen Kirchen einen Laienaltar im östlichen Teil des Langhauses (Bild 17).

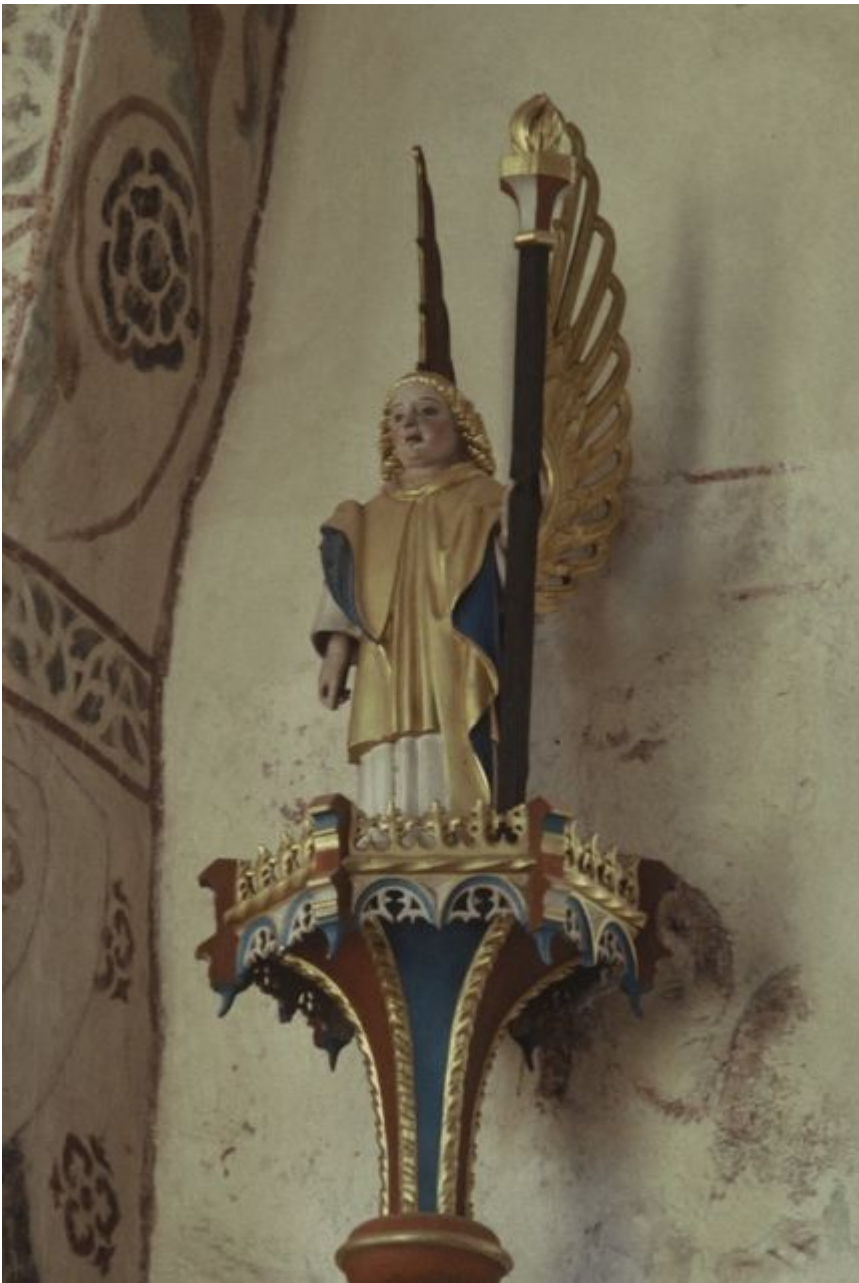
Bild 19. Övergran Kirche, Uppland. Engel auf Stange (um 1480). Photo Anna Nilsén.

Während des 13. Jhs, parallel zur Entwicklung der geschauten Messe entwickelte sich um den Messealtar eine neue visuelle Pracht und visuelle Effekte, die das Geschehen am Altar begleiteten, zum Beispiel Engel auf Stangen angebracht, die um den Altar standen und die mit ihren beweglichen Armen mit Glöckchen bei der Wandlung läuteten usw (Bild 19).

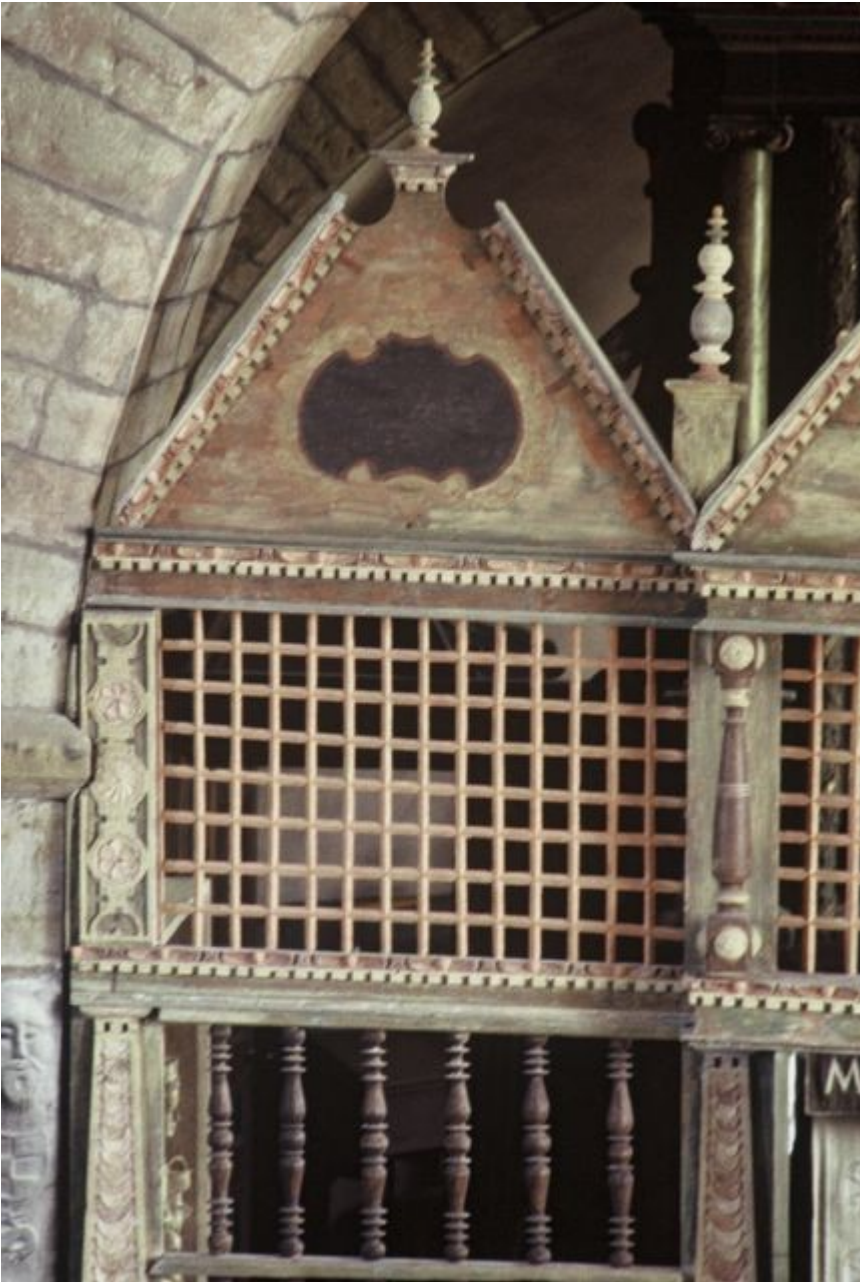
Bild 20. Husaby, Västergötland. Detail von der rekonstruierten Schranke. Photo Anna Nilsén.

Zwar haben sich die Forscher gewundert, dass es in Schweden keine Spuren von hohen Chorschranken in der Chorgrenze der Dorfkirchen vor dem letzten Viertel des 16. Jhs gibt, und auch keine schriftliche Erwähnungen solcher Schranken. Man hat aber ihr Vorkommen trotzdem nicht bezweifelt und Rekonstruktionen von vermeintlich mittelalterlichen Schranken versucht. So etwas in der Husaby Kirche in

Västergötland, dessen älteste Teile von einer Renaissanceschranke stammen (Bild 20).

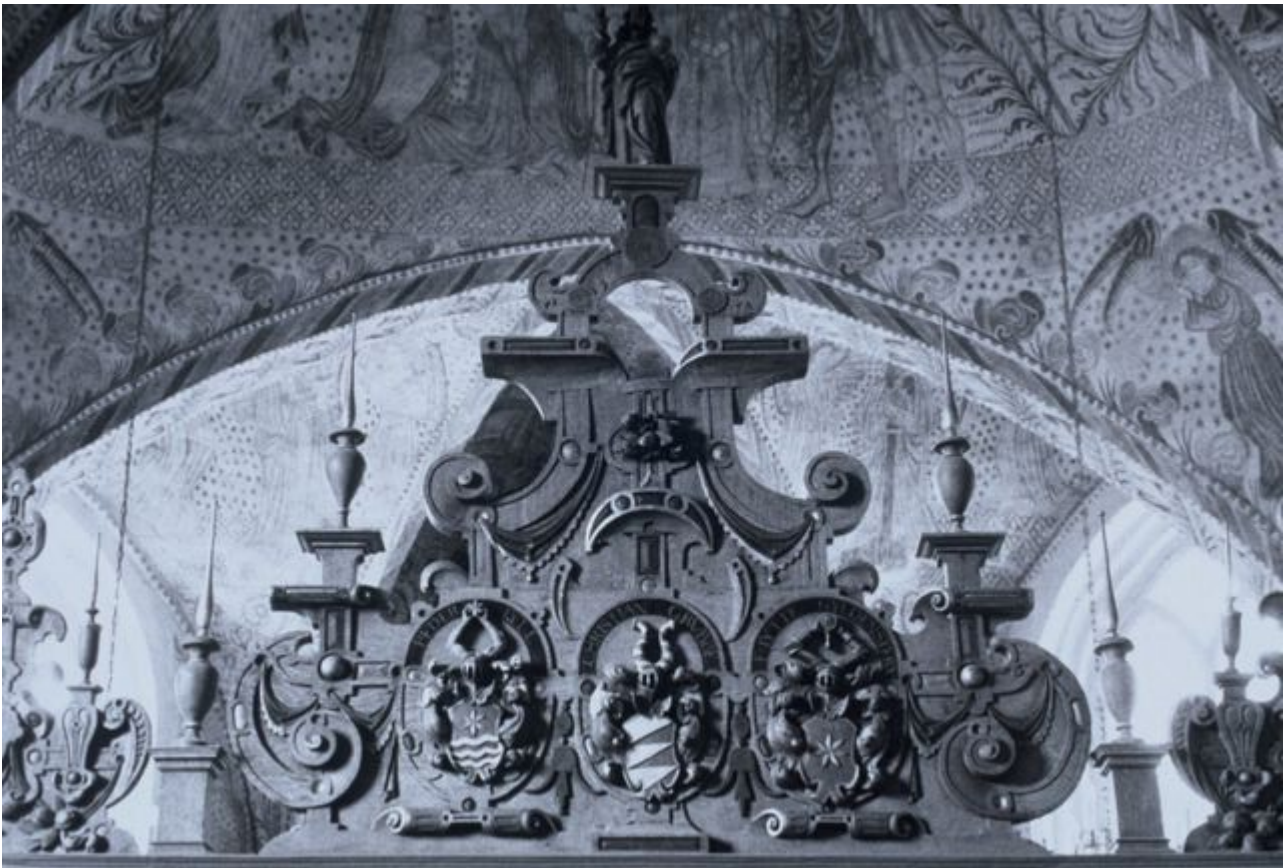
Bild 22. Kongsted, Dänemark. Detail von der Chorschranke (1619). Photo Anna Nilsén.

Es stellt sich schließlich allerdings die Frage, weshalb man die Schranken überhaupt gebaut hatte. Eine Ursache war zweifellos, die Kirche auszusmücken. Die Schranken wurden oft von Privatpersonen finanziert, und der Donator solch einer Gabe konnte seine Insignien Mitten am Balken der Schranke plazieren und dadurch sein persönlichen Ansehen erhöhen (Bild 22).
