VORTRAG

Der Lettner im Kolberger Dom – Historischer Aufriss bis zur Zerstörung 1945

von Gebhard Bierbrauer

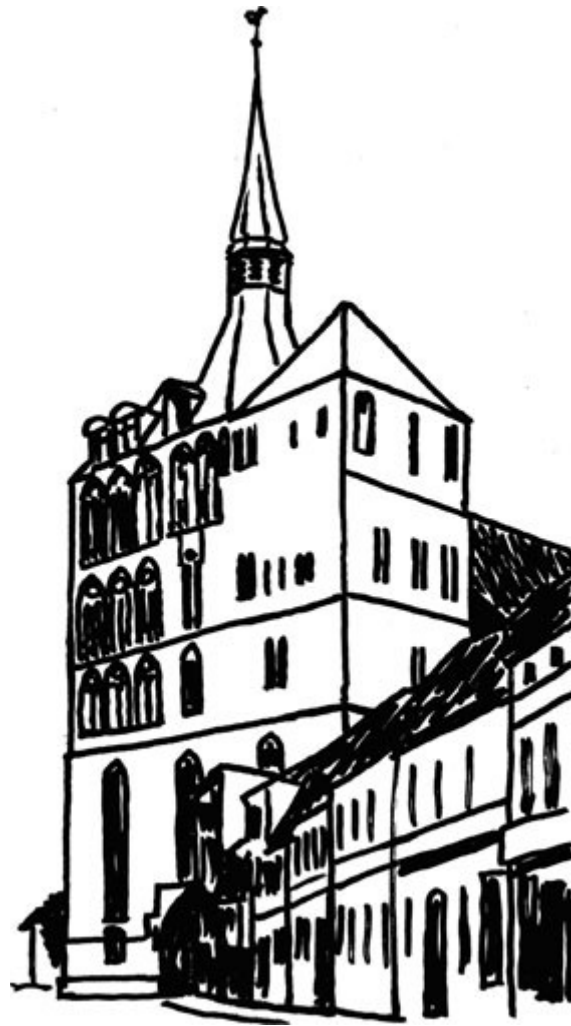
Abb. 1

Das Kloster Dargun hat – ebenso wie das Kloster Doberan – gegen Ende des 15. Jahrhunderts für einen Zuzug neuer Bürger in die Stadt Kolberg gesorgt. Zu dieser Zeit begann man dort auch den Bau einer neuen Kirche, dem St.-Marien-Dom. (Abb.1) Zunächst wurde er als dreischiffige Halle errichtet. Gegen Ende des 14. und in der ersten Hälfte des 15- Jahrhunderts erfolgten größere Ergänzungen. Umfangreiche Gewölbemalerelen wurden angefertigt. Der Anbau von zwei weiteren Seitenschiffen machte die Halle fünfschiffig. Alle fünf Schiffe bekamen einen gemeinsamen Dachstuhl. In der 1. Hälfte des 15. Jahrhunderts entstand auch der Lettner 1) mit der Kreuzigungsgruppe darauf 2).

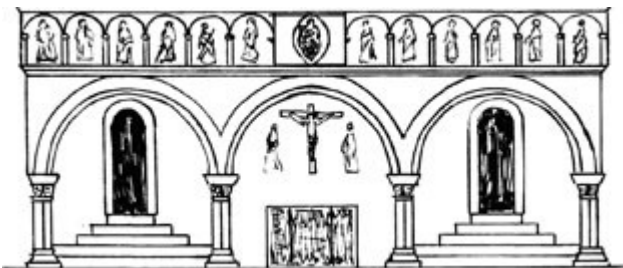
Abb. 4

Mit den schlanken Pfeilern, den schmalen Feldbegrenzungen dem Farbspiel der Steine machte der Lettner einen lebhaften Bindruck. Er stand damit im Gegensatz zum romanischen Ostlettner des Naumburger Doms. (Abb. 4)

Auf Bündeln von je vier Säulen scheint dort eine gewaltige Last des Oberbaus zu ruhen. Die Brüstung ist mit einer Bildreihe dekoriert, deren Teilung keinen deutlichen Bezug zu der Bogenreihe besitzt. Wie in Kolberg hat dieser Lettner eine Rückwand mit zwei Türen. Der Durchblick zum Chor ist also versperrt. Der Kolberger Pastor Paul Hinz nannte den Naumburger Ostlettner „eine verbarrikadierende Mauer“ 11).
